◆ アンカーボルト劣化診断調査

道路照明柱、道路標識柱等の支柱を固定するアンカーボルトのうち、特に屋外設置の場合、雨水等によって腐食の発生する例が知られています。この腐食は、ベースプレート内の部分あるいはベースプレートと基礎コンクリートとの境界部分発生することが判明しています。アンカーボルトの性能劣化状態は以下の3パターンに分別することができます。(図1)

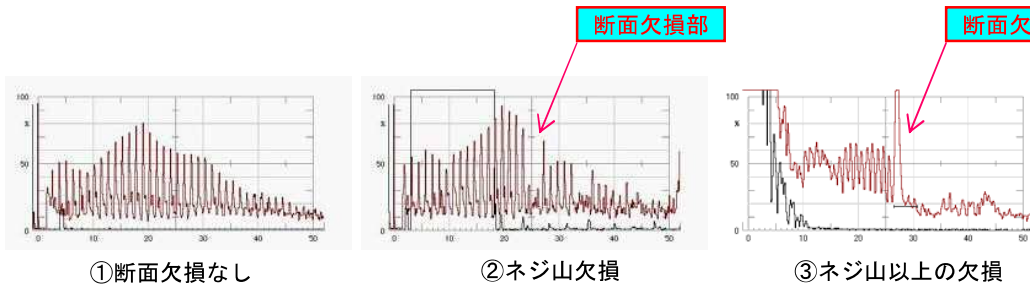
斜め入射により、入射方向の側面のネジ山からの反射エコーが得られます。(図3-①) ボルトの腐食が軽微で、ネジ山が欠損した状況を示すとネジ山からの反射エコーは得られません。(図3-②) このように、ネジ山からの反射エコーが消失した箇所を検出すると腐食している箇所を検出したことになります。さらに、腐食が進展すると断面欠損部からの顕著な反射エコーが得られます(図3-③)。この手法を用いた実機での適用例を図4に示します。

図3 超音波斜め入射によるボルト探傷図形
